GRUPO.....
TRADIMAQ
BOLETIM MANUTENÇÃO

BM 0011 / 13

Aperto do Parafuso do Mancal da Torre GP050LX E GP18LX

MODELOS AFETADOS: GP050LX (A974 e A997) e GP18LX (A947)

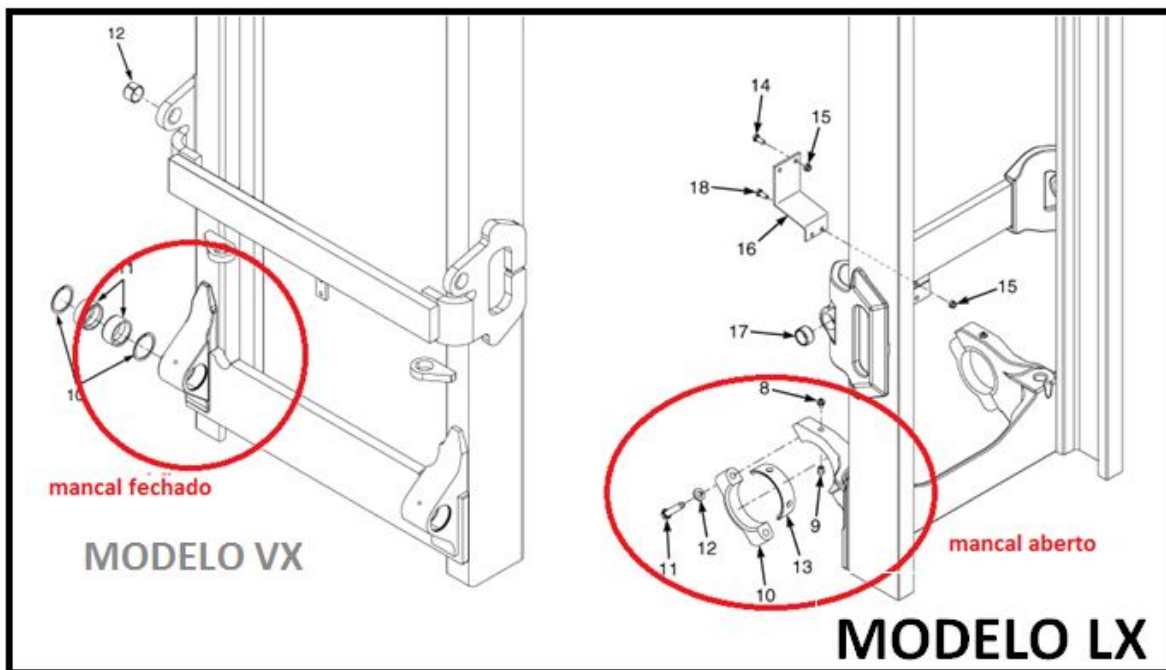
Fixação da torre

Esse é um procedimento **específico para os equipamentos GP050LX (A974 e A997) e GP18LX (A947)**, uma vez que a fixação da torre é diferenciada, confira na figura:

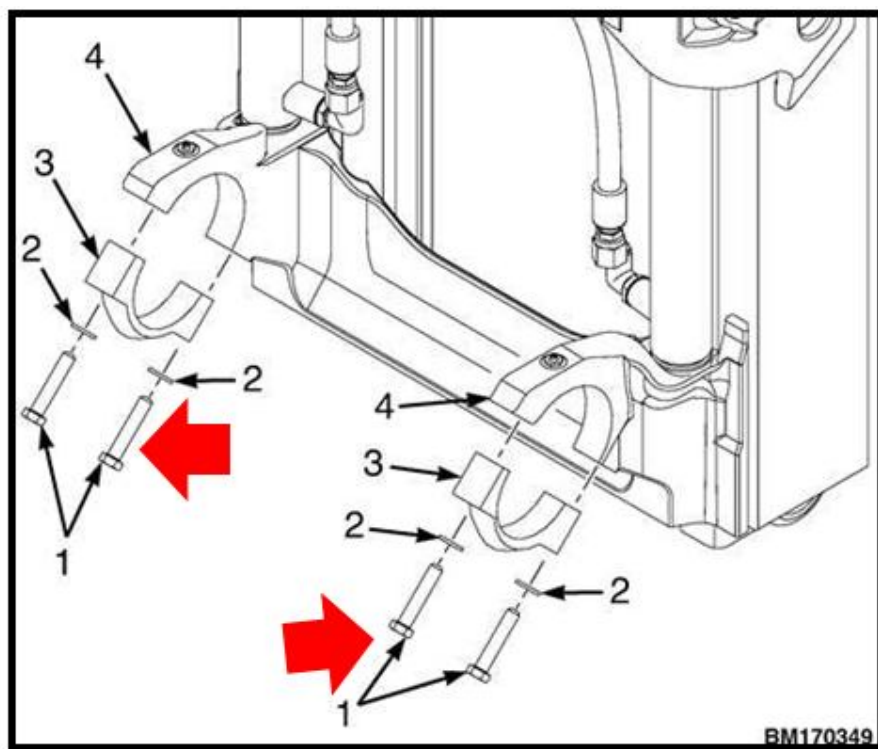
Foi evidenciado, para os modelos acima, algumas ocorrências de perda do torque do parafuso do mancal de fixação da torre, em consequência a quebra do parafuso e queda da torre.

IMPORTANTE: Seguindo a nova recomendação da Yale, a cada revisão de 250 horas o parafuso do mancal da torre deve ser reapertado, utilizando o torque de **115 N.m** - item 1, figura abaixo:

ATENÇÃO: Para assegurar a fixação do parafuso do mancal da torre, é **imprescindível** a realização do procedimento de regulagem do Pedal de Aproximação – Inching, seguindo a orientação fornecida no Boletim da Manutenção BM0007 – Ajuste dos pedais de Freio e Aproximação – Inching.
