GRUPO
TRADIMAQ
 BOLETIM MANUTENÇÃO

BM 0010 / 13

Bloqueio do Cinto de Segurança Retrátil

MODELOS AFETADOS: todos os equipamentos com Cinto de Segurança Retrátil.

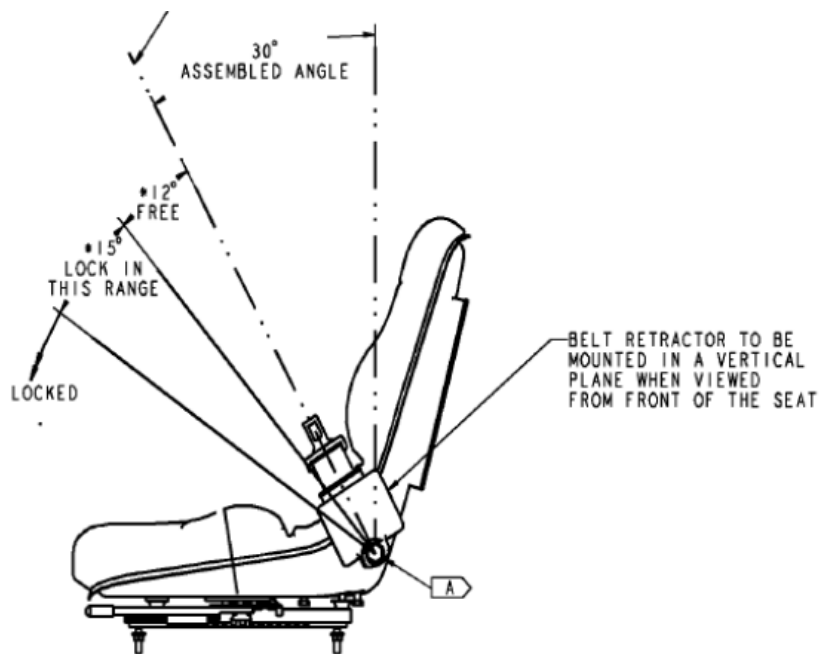
Ao substituir o cinto de segurança, o mecanismo retrátil deve ser montado do lado esquerdo do assento, como mostrado abaixo, se montado do lado direito, o mecanismo não funcionará corretamente.
